ПАСПОРТ ДОСТУПНОСТИ
№ ДС-104/1от 29.08.2025

Объект: Ансамбль мемориального комплекса памятников обороны города Севастополя в 1854-1855 годах, 1941-1944 годах «Малахов курган»

г. Севастополь, Малахов курган

ПАСПОРТ ДОСТУПНОСТИ№ ДС-104/1 от 29.08.2025
объекта социальной инфраструктуры (ОСИ)

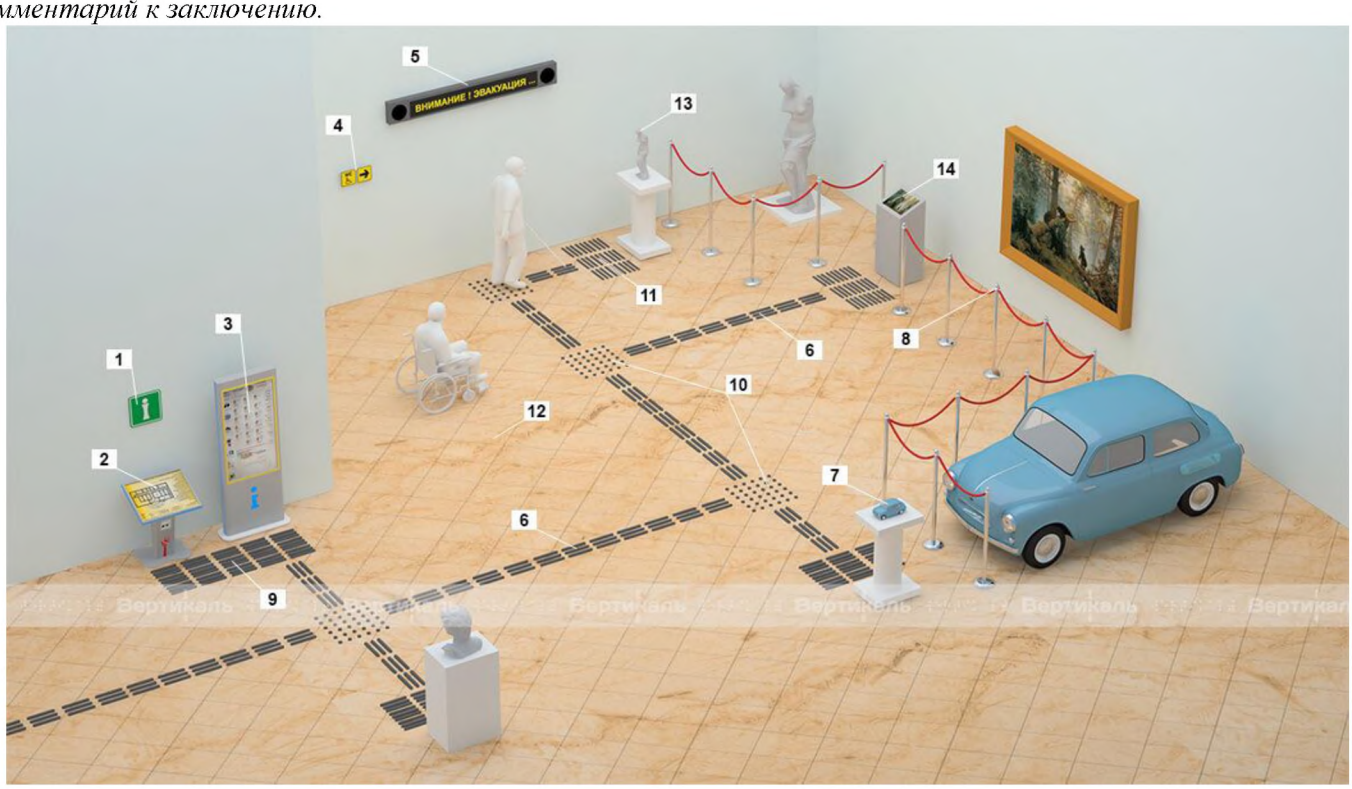
1-Тактильная пиктограмма «Зона получения информации» (Тактильная поверхность обеспечивает идентификацию слепыми и слабовидящими людьми. Для остальных категорий работает как система визуальной навигации)

2-Тактильно-звуковая мнемосхема (Для информирования человека об окружающем пространстве, о безопасных путях движения, ориентирах и особенностях помещения. Мнемосхема выполнена в формате «универсального дизайна», позволяя получить информацию об объекте независимо от ограничений)

3-Информационный тактильно-сенсорный терминал (Предназначен для обеспечения полной информацией о назначении учреждения, режиме его работы, а также доступных услугах. Информацией может управлять любая категория МГН. Для слепых применяется тактильно-сенсорный экран с озвучиванием контента голосом, для слабовидящих специальные режимы контрастности и увеличения. Для слабослышащих оборудуется встроенной индукционной петлёй, а для колясочников управление терминалом переносится вниз)

4-Тактильные пиктограммы «направление к доступному санузлу» (Для идентификации направления движения к доступному санузлу)

5-Информационная бегущая строка (Для информирования слабослышащих и остальных категорий граждан по принципу «универсального дизайна». Для оповещения всех категорий о возникновении экстренной ситуации на объекте в целом (пожар, эвакуация).

6-Тактильная направляющая разметка – безопасная полоса движения (Для обеспечения безопасного движения незрячего человека, идентификации безопасного пути движения)

7-Тактильная уменьшенная копия экспоната (Для обеспечения самостоятельного тактильного восприятия)

9,10,11-Предупреждающий контрастный указатель перед мнемосхемой (9), зоной внимания (10), экспонатом (11)

13-Говорящие экспонаты (Уменьшенный тактильный экспонат с тифлокомментариями имеет мельчайшие детали, усиливающие тактильный эффект и дающие наиболее полное представление об объекте)

14-Тактильные 3D-картины с тифлокомментариями для незрячих (Объемное изображение изготавливаются из гипоаллергенного пластика методом вакуумной формовки. При этом под объемным изображением находится полноцветное изображение. Также на поверхности картины размещаются метки аппаратного воспроизведения звука, при помощи которых можно прослушать комментарии к тактильной картине)
